Réhabilitation d'un réseau d'assainissement collectif

P A I M P O L - E A U

Réhabilitation du réseau d'assainissement collectif de 9 communes de Paimpol-Goëlo

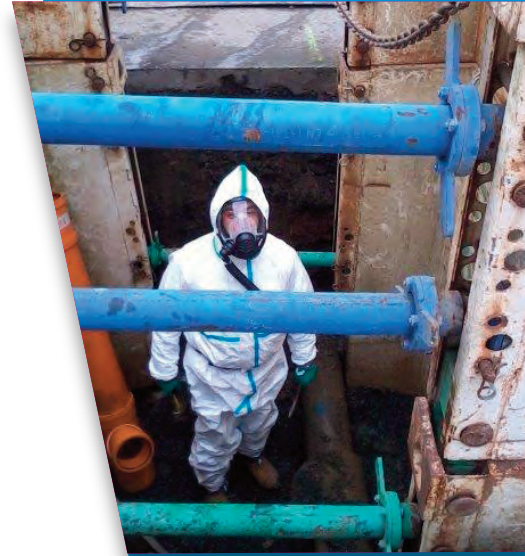
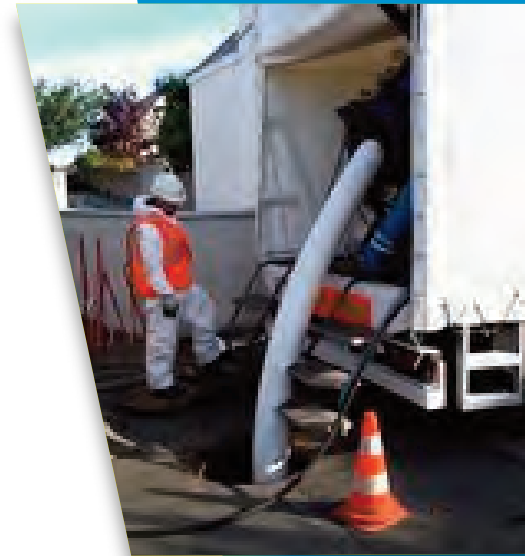
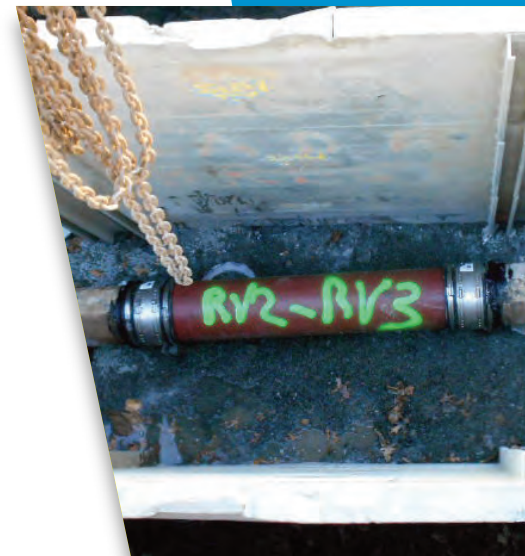
- Renouvellement des branchements en traditionnel (680 m)
- Renouvellement des regards de visite en traditionnel (82 unités)
- Renouvellement des culottes de branchement (103 unités) et de boîtes de branchement (204 unités)
- Renouvellement par éclatement (500 m Ø 225 mm PN 10)
- Désamiantage en sous-section 4 : interventions ponctuelles
- Réhabilitation du réseau défectueux par la technique du chemisage continu avec le procédé de polymérisation aux ultra-violets et/ou vapeur (3 675 m)
- Réhabilitation de regards de visite par projection de mortier résistant à l'H2S (60 unités)
